CRKVA VAVEDENJA BOGORODICE

Belo Polje
Opština Peć

Referenca: RIC 23

PREGLED INTERVENCIJA:

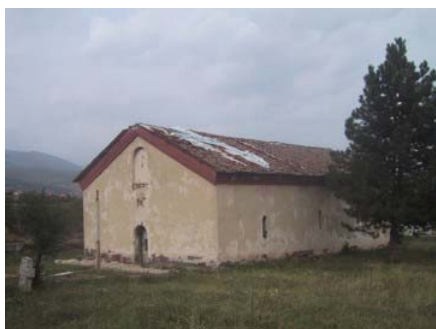
Crkva posle marta 2004

Nakon zamene krova koji je uradjen 2005, intervencije uradjene tokom 2006 su kompletirale spoljašnje opravke crkve.

Radovi restauracije fasade su kompletirani, pukotine popunjene malterom, i svi zidovi su okrečeni i ofarbani.

Drvena vrata i prozori su zamenjeni sa novim hrastovim vratima i prozorima.

Problem sa vlagom koja je postojao u temelju zidova je rešen instaliranjem novog obimnog drenažnog sistema.

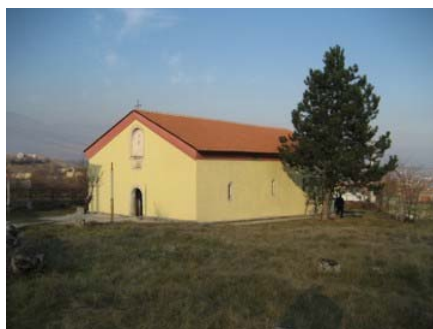
Sadašnji izgled

Oko crkve je takodje napravljena nova staza.

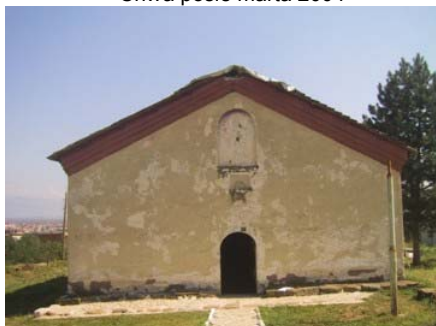
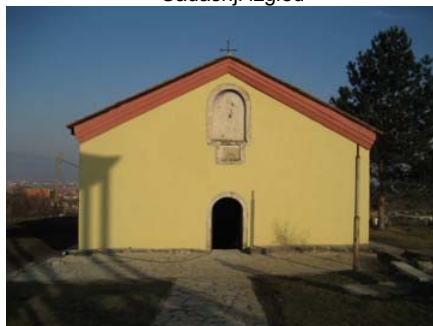
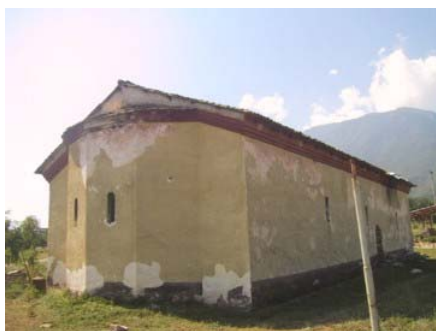
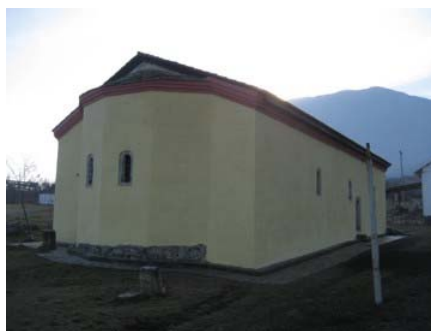
U unutrašnjosti veći deo oštećenog maltera je zamenjen sa krečnim malterom naročito na nižim zidnim površinama crkve. Nove drvene hrastove grede su postavljene poprečno u odnosu na svodove da bi se zamenile utege. Nove grede su pojačane sa čeličnom šipkama, kameni podovi su popravljani zamenjivanjem oštećenih ploča i popunjavanjem fuga.

Da bi se postavila električna instalacija za osvetljenje postavljane kablove je pažljivo uradjeno da bi se izbegli delovi zidova gde postoje freske.

Tokom intervencije se obraćala posebna pažnja za očuvanje fresaka, koje zahtevaju dalju procenu kao i detaljni program konzervacije.

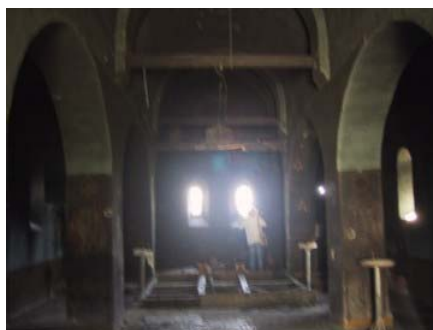
Početno stanje unutrašnjosti crkve
