## CRKVA USPENJA PRESVETE BOGORODICE (stara)

Đakovica, Opština Đakovica

**Referenca:** KSO 26

### PREGLED INTERVENCIJA

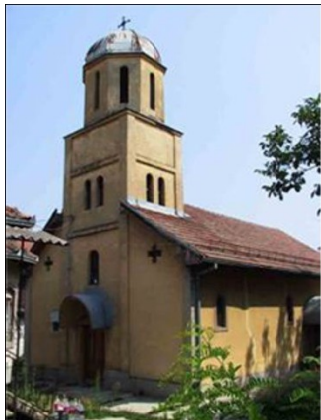
Crkva pre uništenja

Crkva Uspenja Presvete Bogorodice je potpuno uništena marta 2004, uklonjen je otpad sa gradilišta. Nema bitnih ostataka.

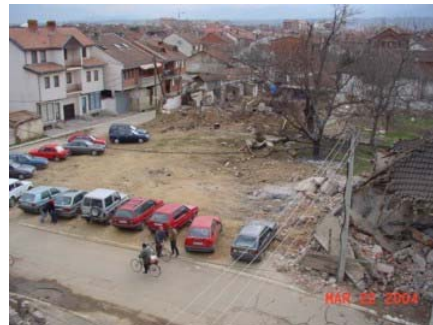
Gradilište posle marta 2004

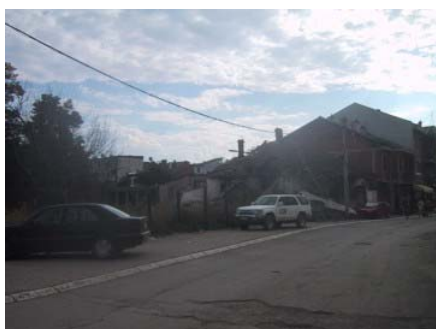
Početno stanje. Privremena ograda

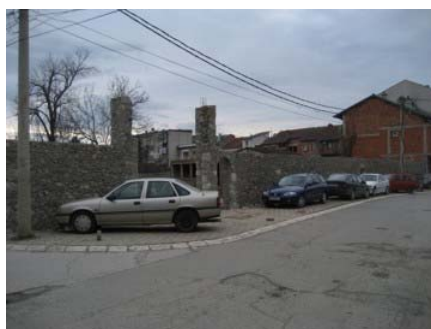
Zid tokom obnove

Radovi obnove zida su uradjeni preko cementnog temelja okolo crkve. Zid je debljine 60 cm visine 2.5m sa dva lica u malteru. Serklaž povezuje zid od unutar sve do vrha, okapnica je napravljena od čamovog drveta pokrivena crepom.

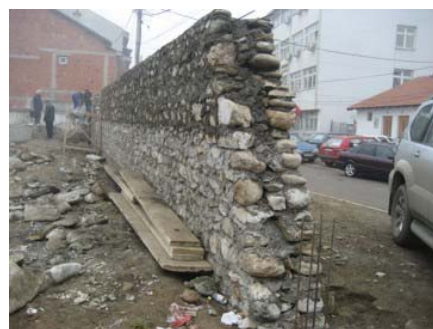
Detalji zidanja
