ИЗВЕШТАЈ О ДРУГОЈ ФАЗИ ПРОЦЕСА ОБНОВЕ СРПСКИХ ПРАВОСЛАВНИХ СВЕТИЊА НА КОСОВУ И МЕТОХИЈИ У 2006. ГОДИНИ

У складу са Меморандумом о обнови српских православних светиња уништених или оштећених у току мартовског погрома 2004. године, у току 2006. године окончана је друга фаза обнове, у којој су радови изведени на 8 приоритетних објеката СПЦ. У току наредне, 2007. године предвиђено је да се радови, на обнови свих предвиђених објеката, заврше.

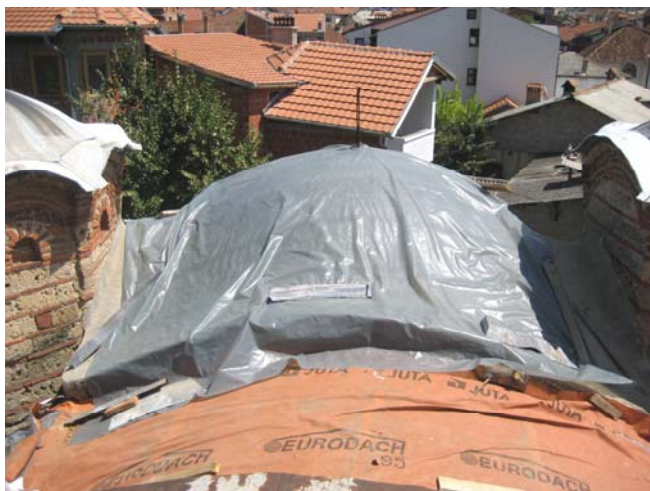
Изглед дела крова са кога је украден оловни покривач. Кров је био привремено заштићен најлонским покривачима крајем 2005. год.

ОПИС ПОСЛОВА: Постављање оловног кровног покривача преко бочних крила и простора олтара. Интервенција је извршена због крађе већег дела оловног кровног покривача у октобру 2005. год. Крајем 2005. су привремено били постављени водо-отпорни најлони да спрече продирање воде и касније оштећење фресака. Радови на покривању оловом су успешно завршени под надзором арх. Јовице Лукића из Покрајинског завода за заштиту споменика културе из Лепосавића.

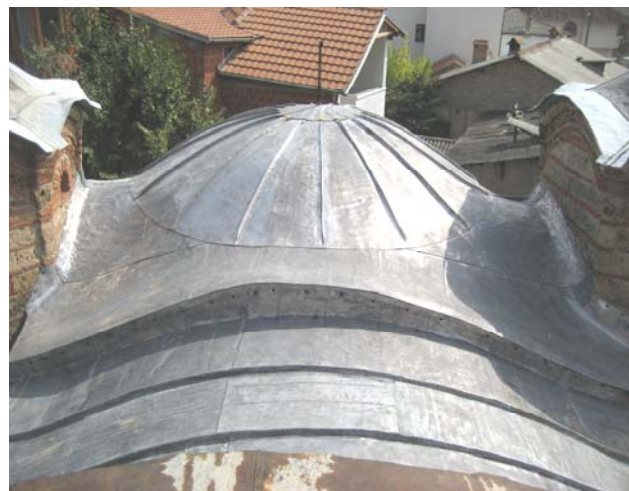
Изглед крова након покривања новим оловним покривачем у лето 2006. год

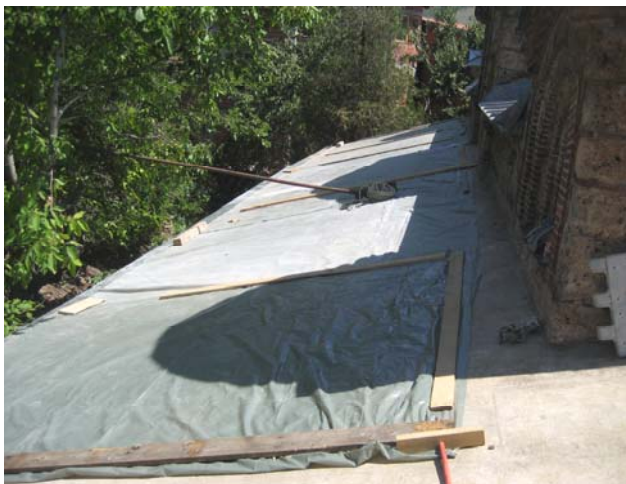
Изглед дела крова са кога је украден оловни покривач. Кров је био привремено заштићен најлонским покривачима крајем 2005. год.

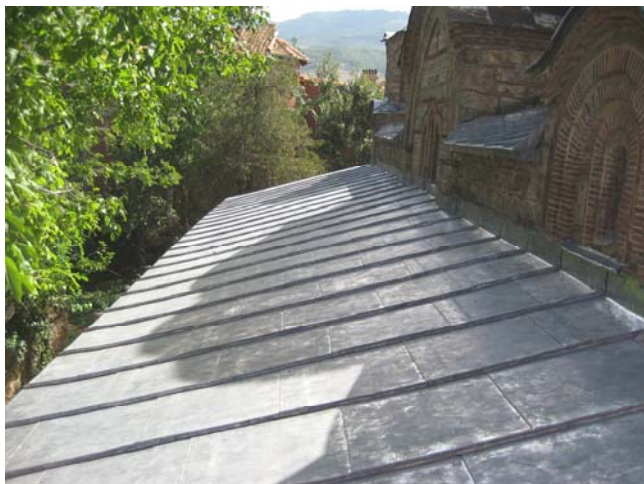
Изглед крова након покривања новим оловним покривачем у лето 2006. год

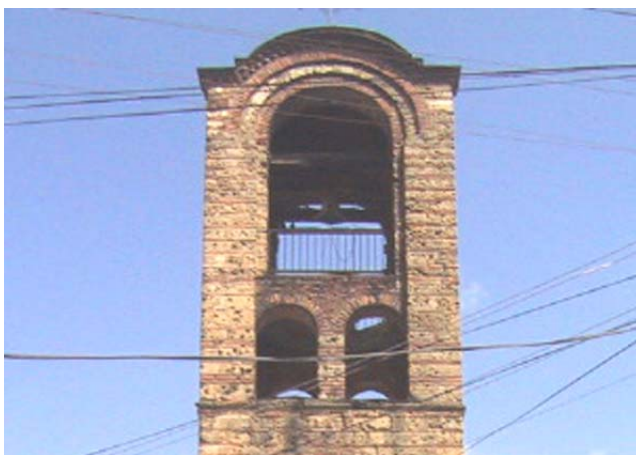
Изглед горњег дела звоника пре реконструкције и консолидације

- Метална скела око куле звоника
- Радови на чишћењу камена и цигле
- Поправка спојница и пукотина са кречним малтером
- Поправка оштећених површина са кречним малтером при том поштујући површине са фрескама
- Оловни кровни покривач на звонику
- Поправка ограде звоника
- Поправка горње галерије и малтера капеле
- Реконструкција горњег нивоа платформе
- Поправка пода
- Измештање изгореле столарије и надвратника
- Реконструкција дрвене галерије припрате и степеништа
- Застакљивање прозора

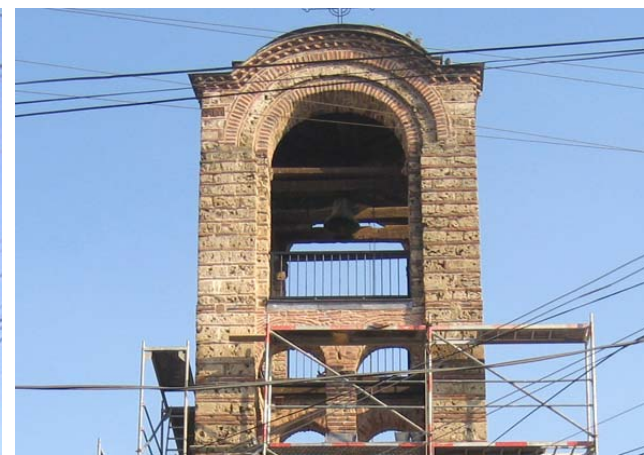
Изглед звоника након завршене реконструкције и консолидације

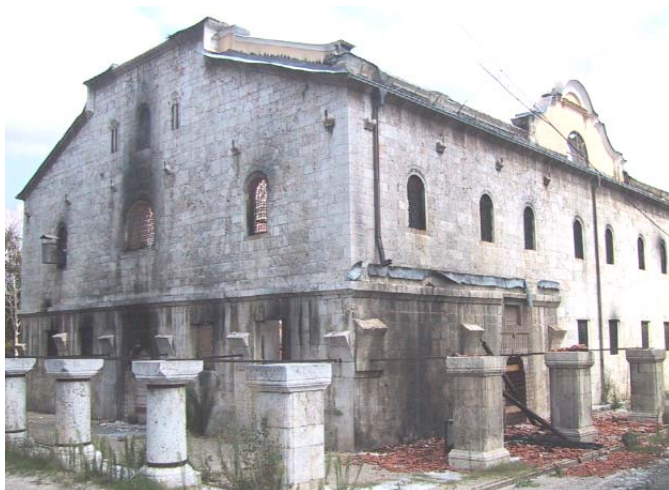
Изглед храма пре почетка радова на обнови

- Комплетно чишћење и рушење оштећених елемената (стубова, челичних греда, унутрашње малтерисање, лимова, подова)
- Темељи нових стубова
- Постављање унутрашњих дрвених скела
- Челични стубови и кровна конструкција
- Поправка и чишћење камена
- Нови камени свод и купола

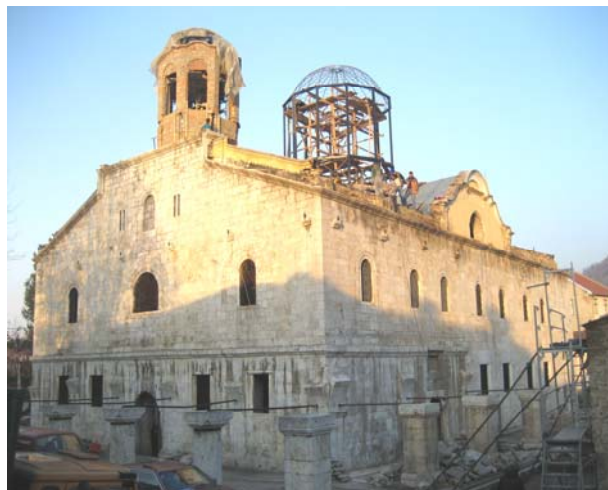
Садашњи изглед храма. Потпуно је завршена кровна конструкција и завршавају се радови на централној куполи и звонику.

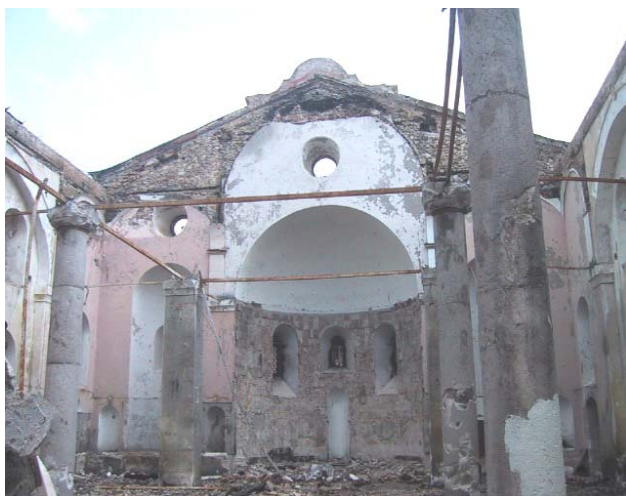
Изглед унутрашњости храма пре почетка процеса обнове

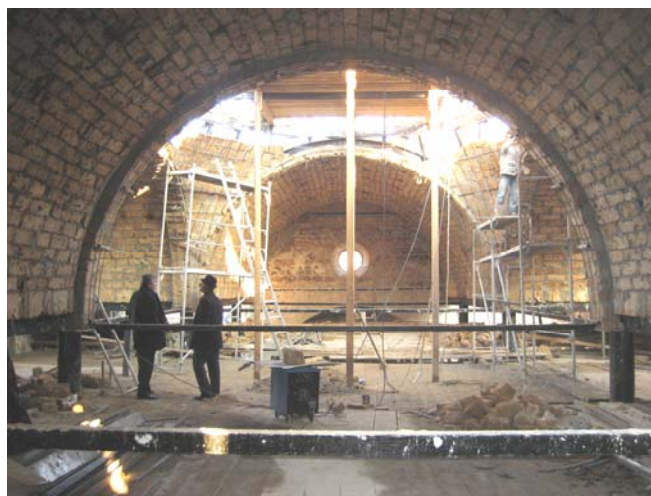
Изглед поткровног дела цркве испод централне куполе. Сводови и пандантифи урађени су од камена сиге

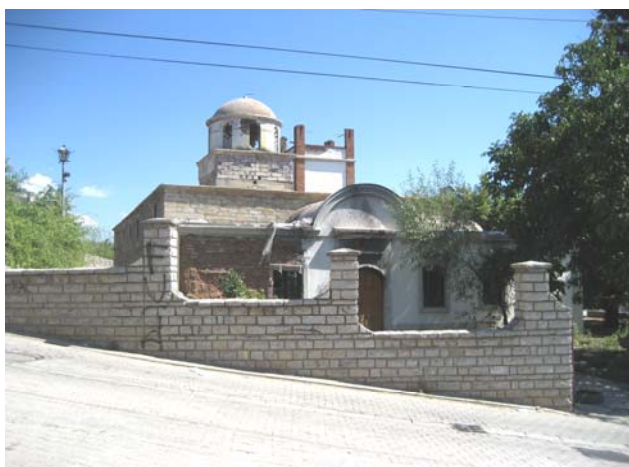
Спољашњи изглед храма пре почетка обнове

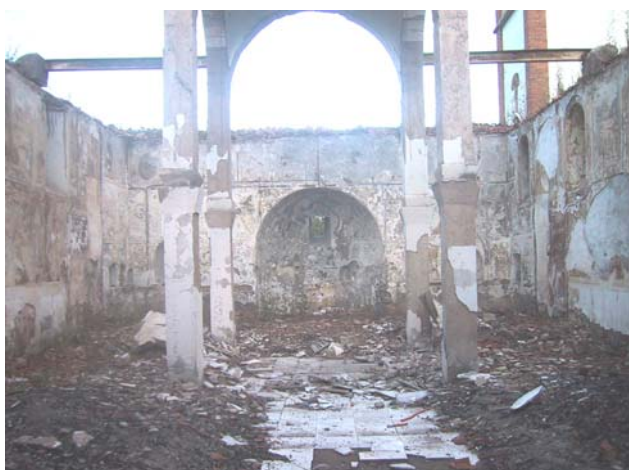
Унутрашњи изглед храма пре обнове

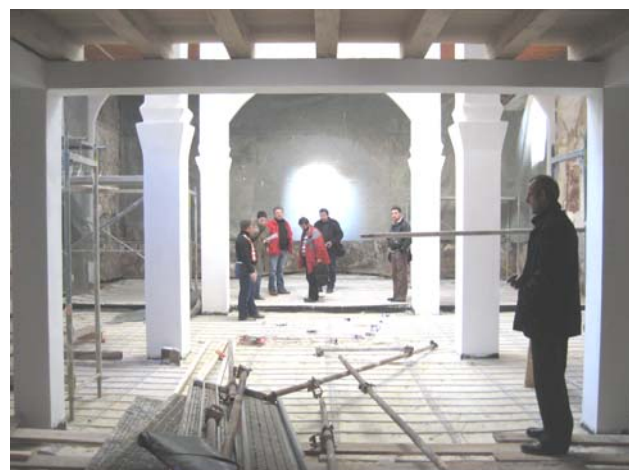
Унутрашњи изглед храма након завршетка грубих грађевинских радова

- Чишћење и рушење оштећених елемената (подова, малтера, столарије)
- Заштита унутрашњих зидних слика
- Унутрашња скела
- Чишћење каменорезачких површина
- Темелји нових стубова
- Нови стубови и кровна плоча
- Кровна дрвена конструкција и цреп
- Оловни покривач на куполи и сводовима
- Унутрашња дрвена галерија
- Столарија
- Нови мермерни подови
- Молерски радови
- Електрична и громобранска инсталација

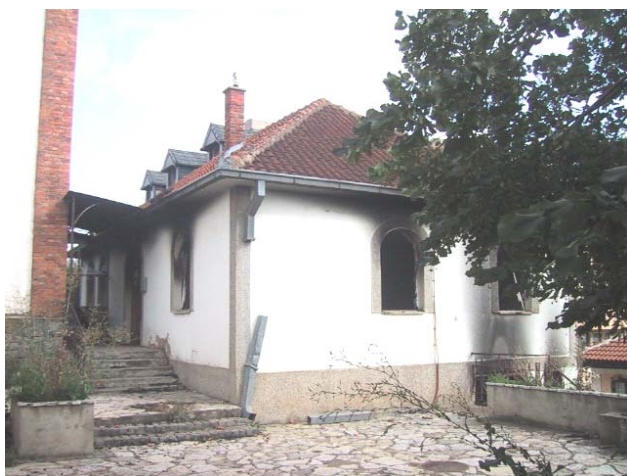
Спољашњи изглед крстионице пре обнове

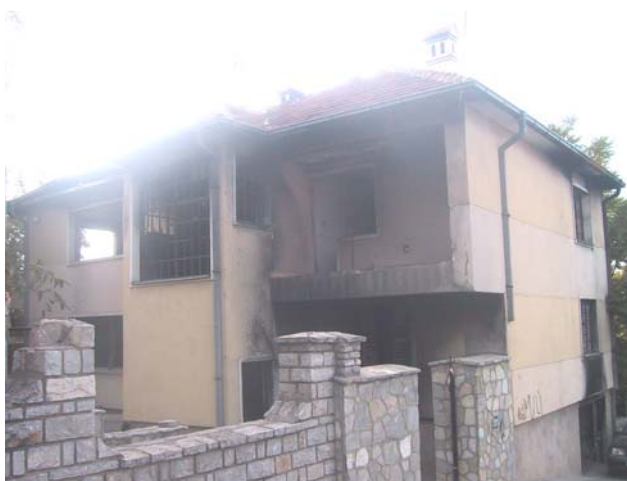
Изглед парохијског дома пре обнове

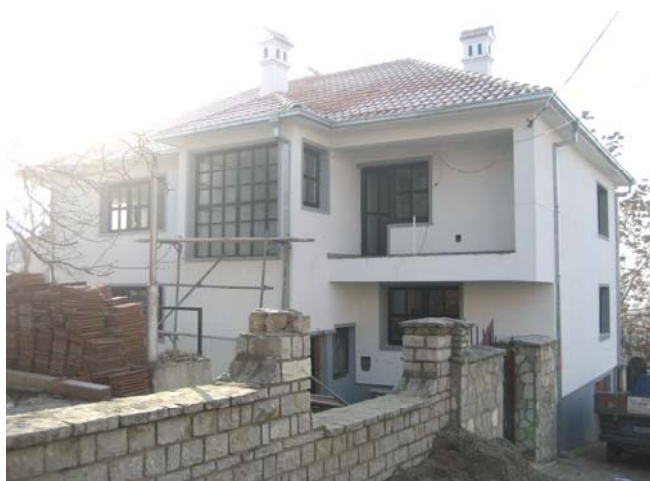
Садашњи изглед парохијског дома

- Чишћење и рушење оштећених елемената
- Ново унутрашње малтерисање
- Инсталације (електрична инсталација, водоводна инсталација, канализација, ТВ каблови)
- Конструкција крова парохијског дома
- Водоотпорни најлон и постављање црепа на Парохијски Дом
- Унутрашња столарија
- Поправка или замена подова
- Олуци
- Фасада и молерски радови
- Реконструкција звоника

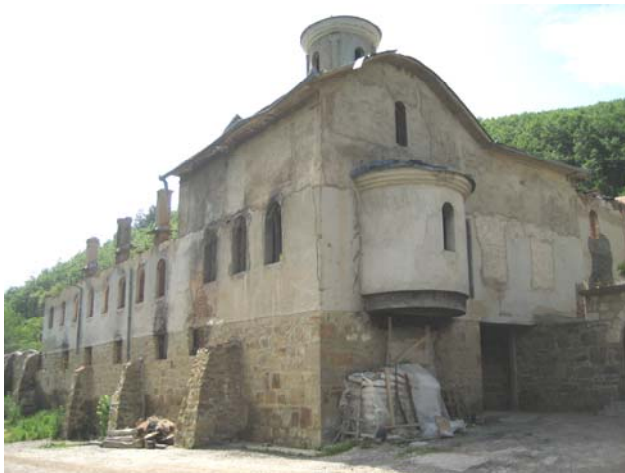
Изглед гостинског конака и зимске капеле пре обнове

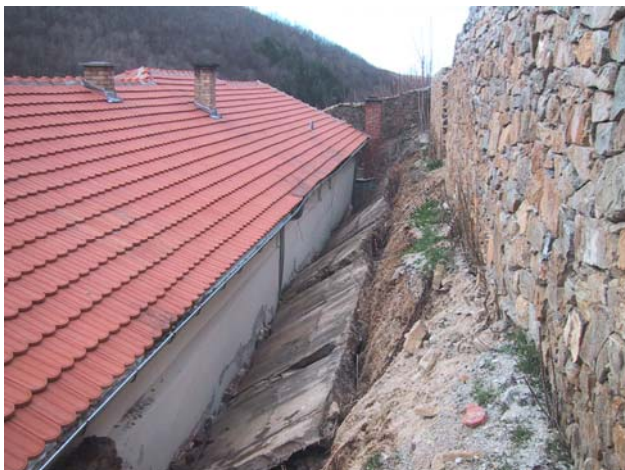
Потпорни зид пре санације (наслоњен на трпезарију)

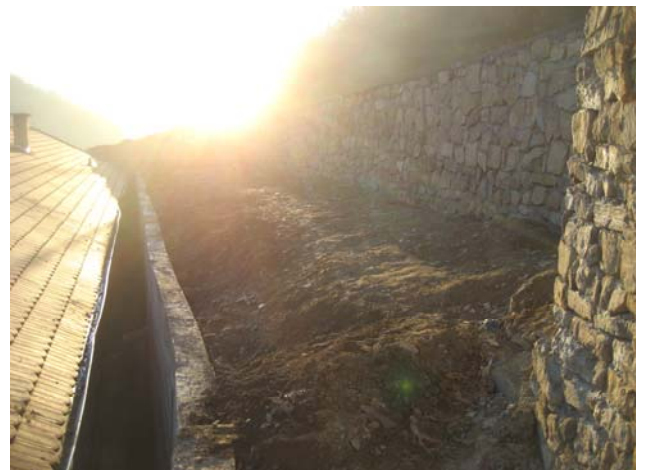
Изглед након завршене санације потпорног зида
и измештања оградног каменог зида

- Комплетно чишћење и рушење оштећених елемената
- Поправка или замена унутрашњих преградних зидова
- Малтерисање унутрашњих и спољашњих зидова
- Нове бетонске плоче
- Нова кровна конструкција и покривање црепом
- Подови од камена и керамичких плочица
- Нови прозори и врата
- Инсталације (струја, водоводна инсталација, канализација и грејање)
- потпуна реконструкција потпорног зида је завршена
- Молерски радови
- Громобранска инсталација. Комплетни детаљи осталих инсталација

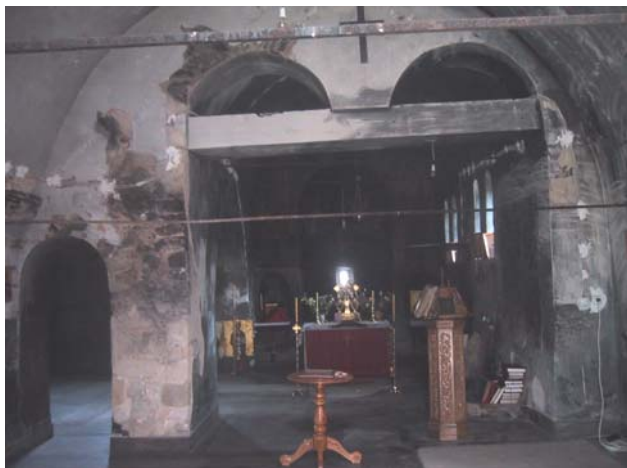
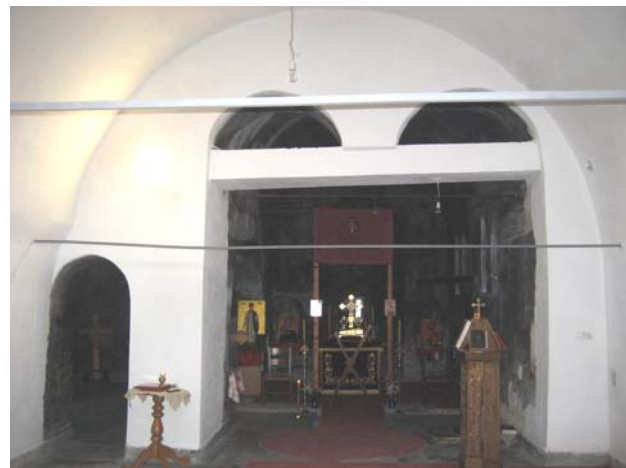
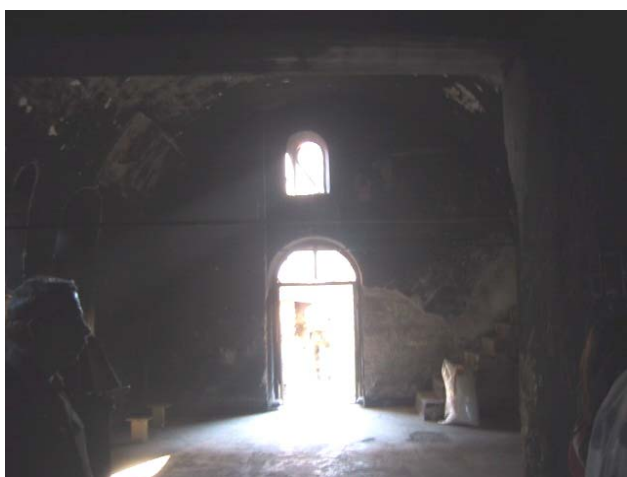
Унутрашњост цркве пре почетка радова

- Скидање оштећеног малтера заштићујући површине са фрескама у присуству стручњака за конзервацију фресака
- Ново малтерисање и електрична инсталација у нартексу
- Реконструкција подова
- Комплетирање електричне и громобранске инсталације
- Комплетирање спољашњих олука

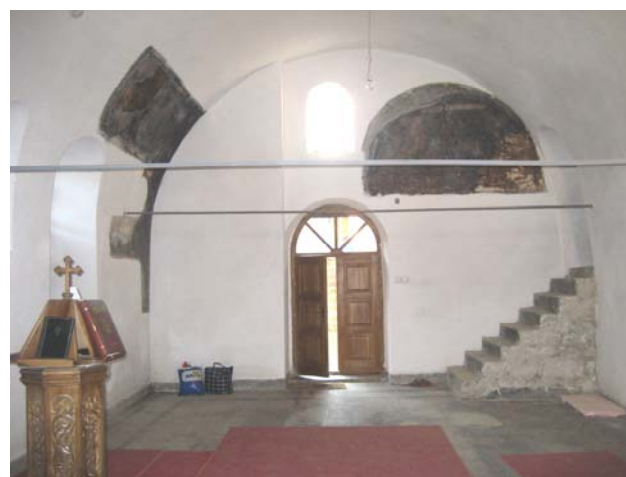
Садашњи изглед унутрашњости храма

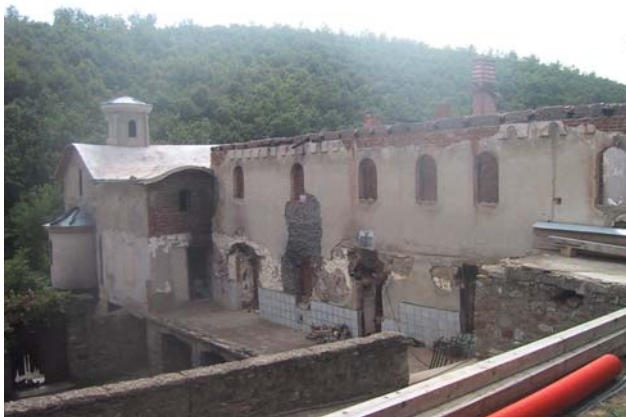
Изглед сестринског конака пре уклањања рушевина

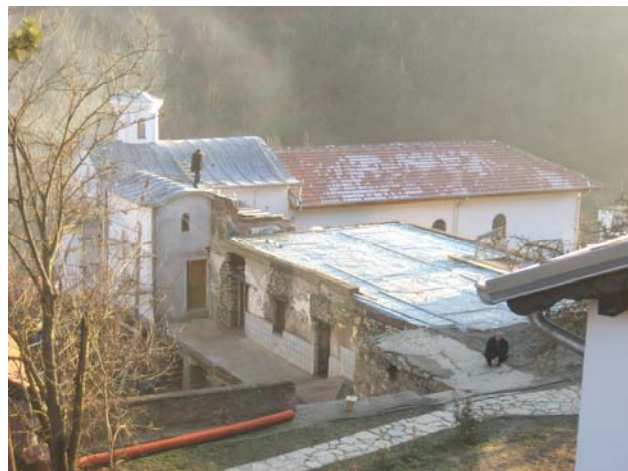
Садашњи изглед након консолидације зграде и изливања плоче над првим спратом конака

- Чишћење и скидање оштећених елемената
- Испуњавање пукотина у зиду
- Челични елементи за учвршћивање (стубова, греда и надвратника)
- Нове бетонске плоче
- Покривање оловним покривачем зимске капеле

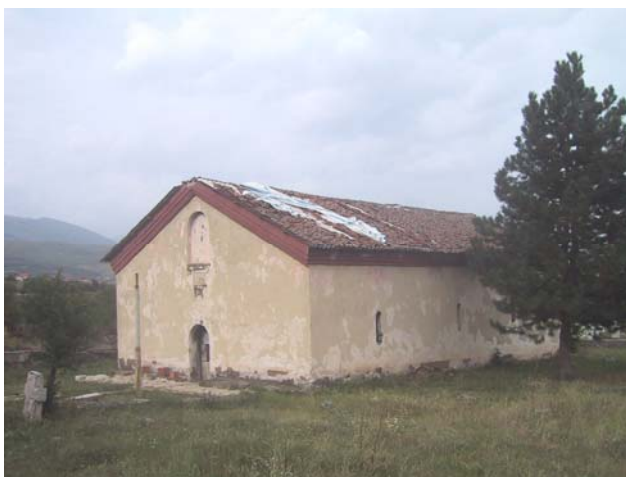
Изглед храма пре почетка радова на обнови

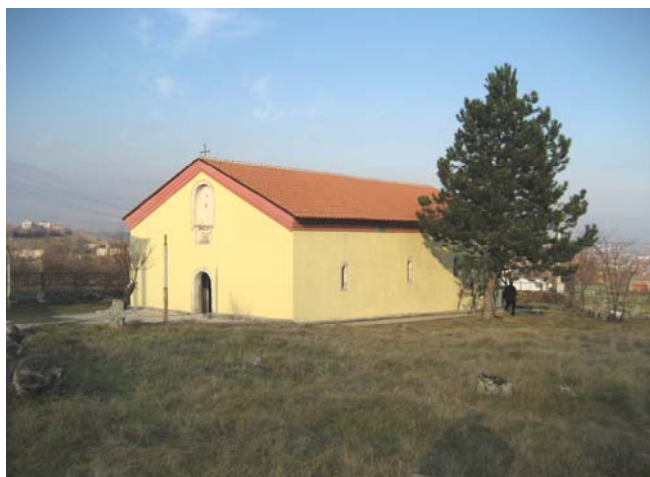
Садашњи изглед храма

- Чишћење и скидање оштећених елемената
- Кружна дренажа око Цркве
- Поправка или замена спољашњег малтера
- Тротоар око Цркве
- Столарија
- Молерски радови
- Поправка пода
- Електрична инсталација

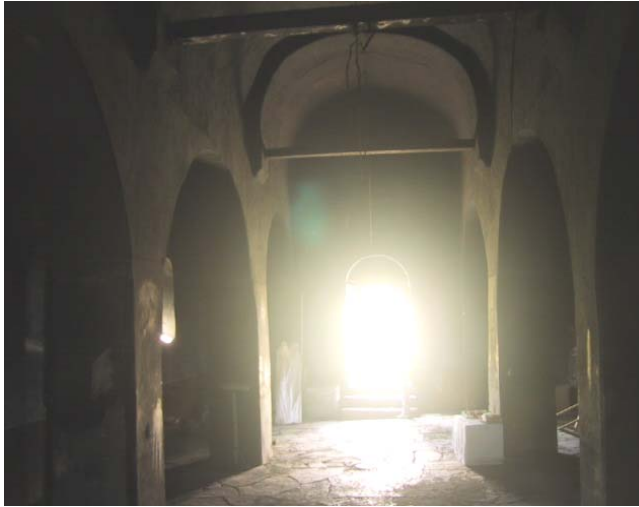
Изглед унутрашњости храма пре почетка радова

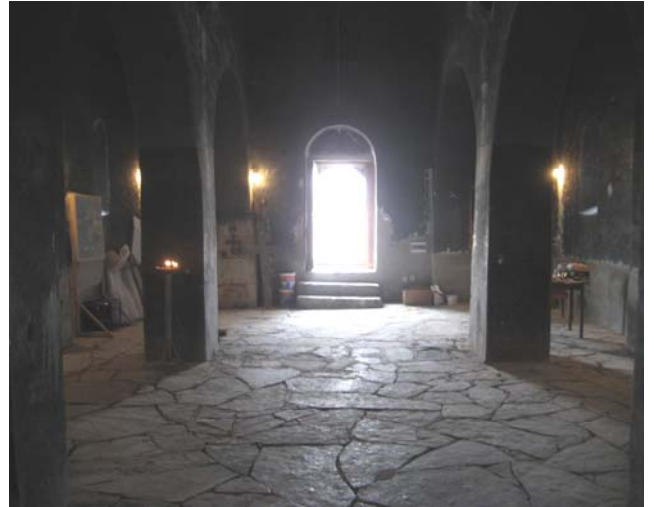
Садашњи изглед унутрашњости храма

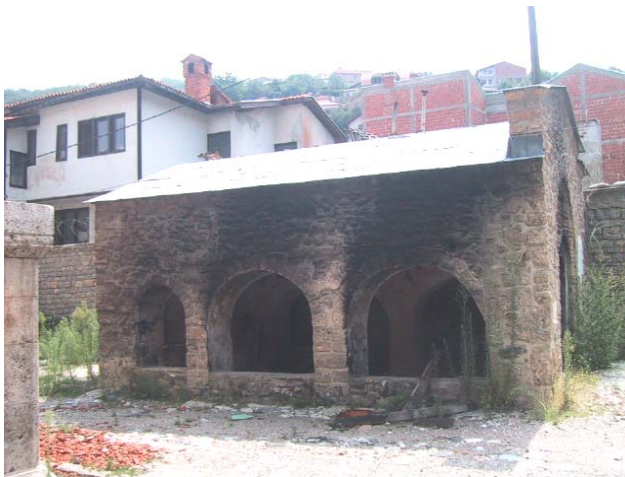
Изглед цркве пре почетка радова

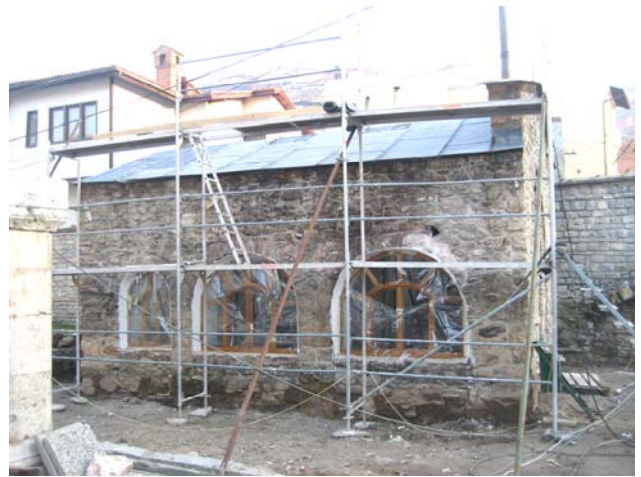
Садашњи изглед цркве

- Чишћење и скидање оштећених елемената
- Поправка унутрашњег малтера
- Чишћење и поправка каменорезачких радова
- Електрична инсталација
- Покривање оловним покривачем дела крова са кога је претходно украдено олово
- Нова столарија

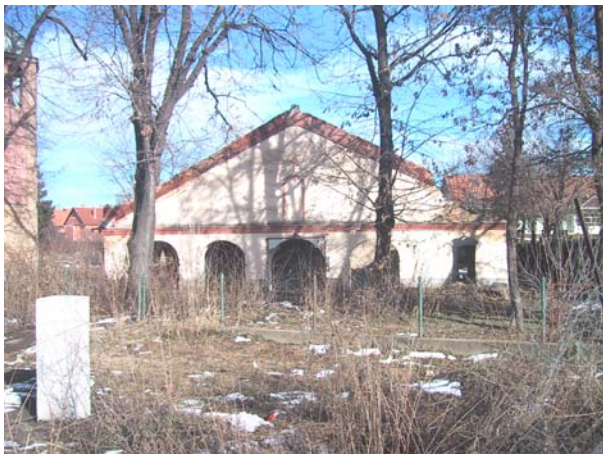
Изглед цркве пре почетка радова

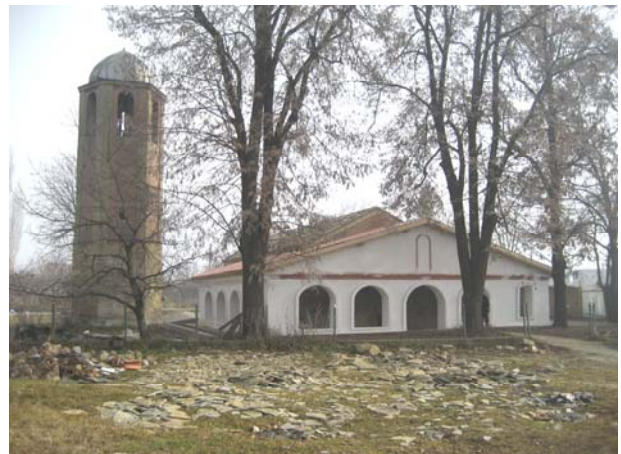
Садашњи изглед цркве

- Демонтажа привременог заштитног крова и свих оштећених елемената
- Ископ земље око Цркве због обнављања оригиналног нивоа објекта
- Поправка или замена малтера на припрати
- Кровна конструкција припрате
- Дренажни систем,
- Покривање крова
- Столарија
- Обнова пода
- Молерски радови
- Електрична инсталација

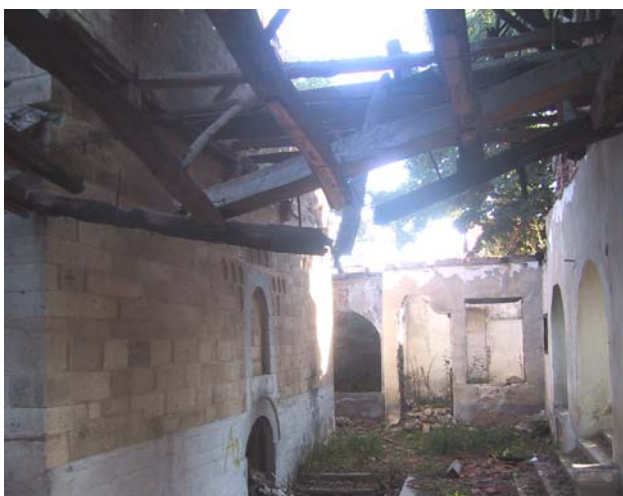
Изглед припрате храма пре почетка радова

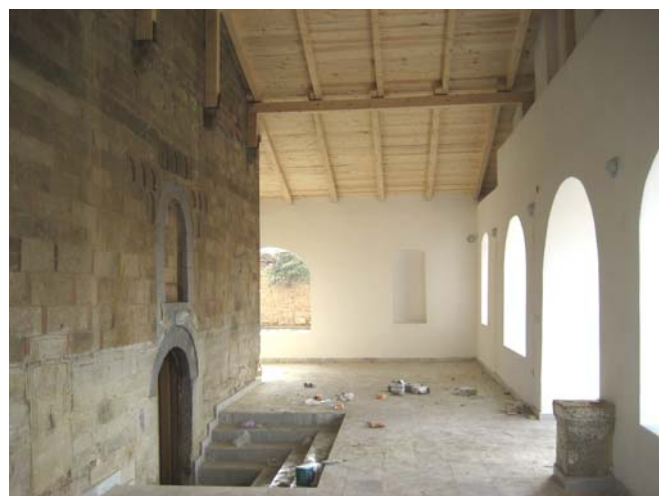
Изглед припрате при крају радова на обнови

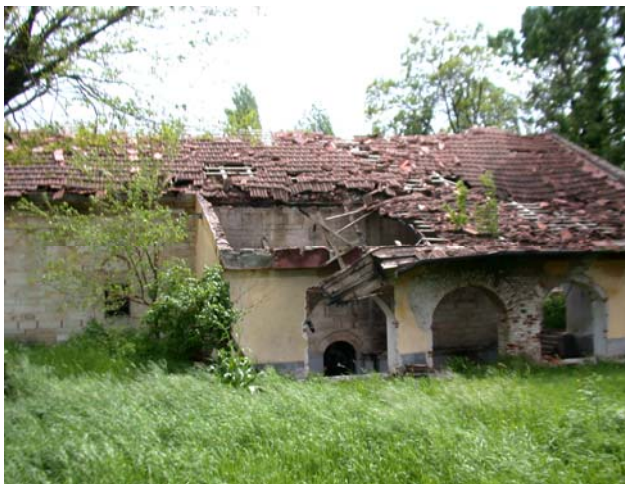
Изглед бочног дела храма са припратом пре обнове

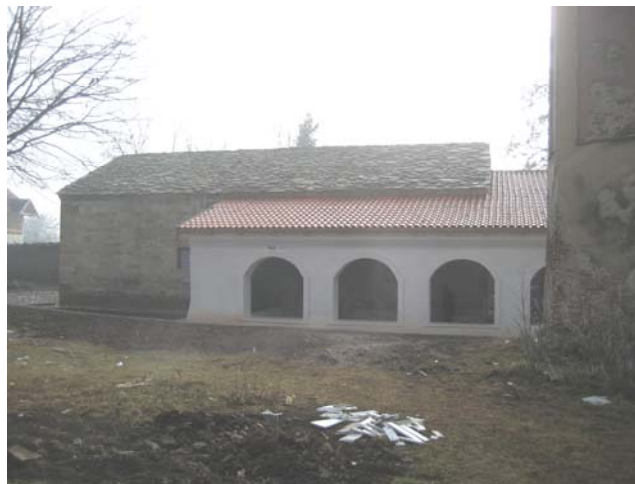
Садашњи изглед бочног дела храма са припратом

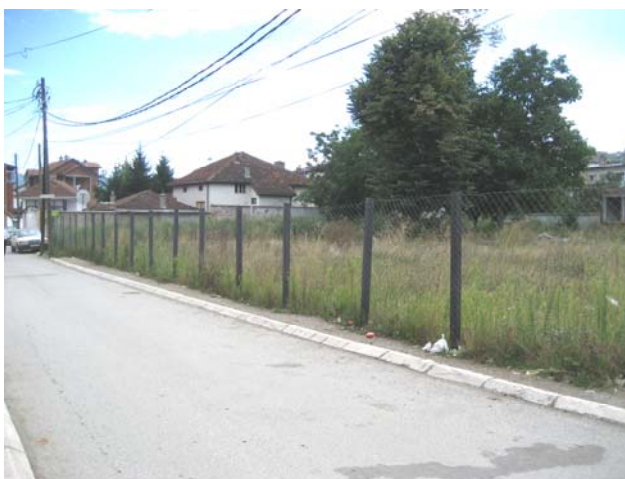
Изглед локације пре обнове оградног зида

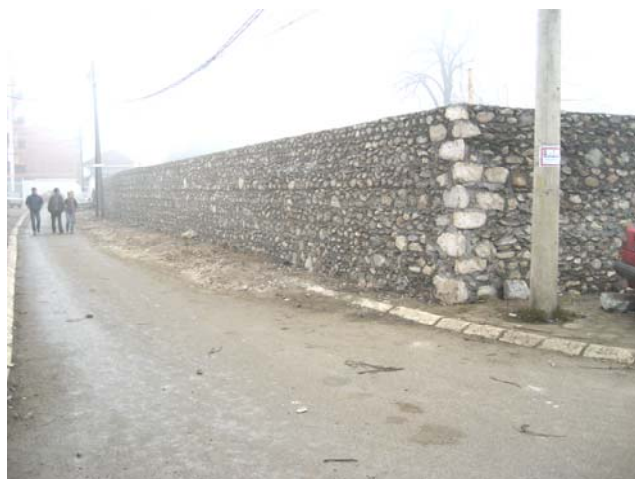
Садашњи изглед недовршеног каменог зида

- Темељи зида
- Камени зид
- Дрвена капија и врата
